港八十三番地増築工事

< 基本計画・施工計画 >

工事名称：港八十三番地増築工事

構造規模：鉄骨造3棟・木造1棟 2階建

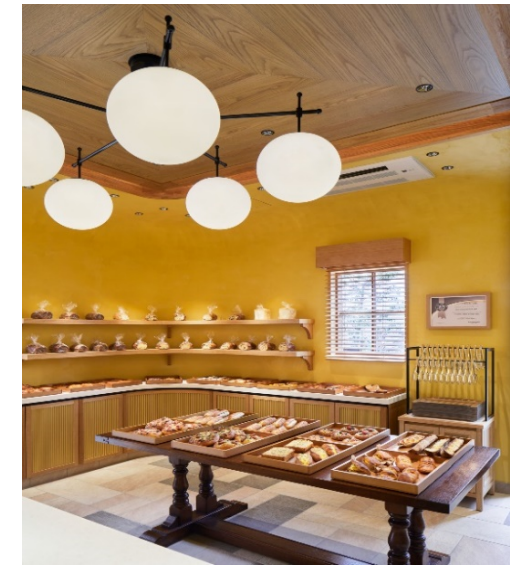
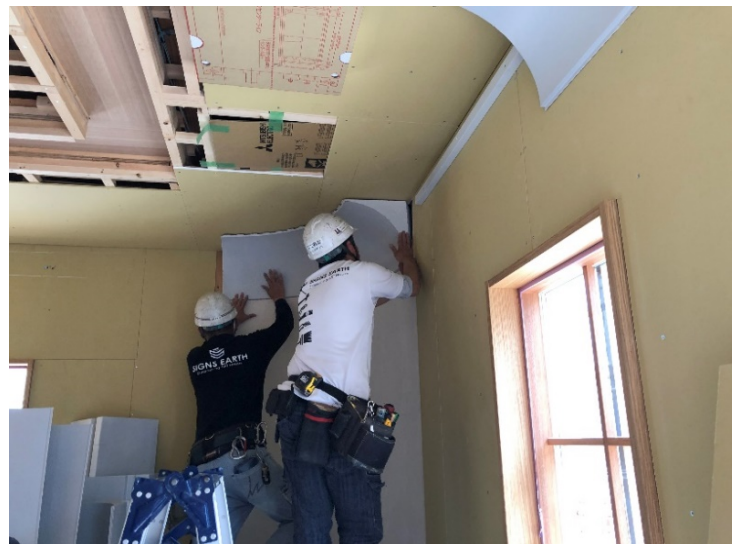
EPS造形取付状況

写真右側のBakery棟、一見シンプルな塗装仕上げに見えるが、天井と壁に境目がなく、一体的になっているのがよく分かると思う。理由は天井と壁の取合部分が90度ではなくR形状になっているからである。当初は木造建築でもあったことから、木下地+曲げベニヤ板で施工するという案もあったが、湿気で木材が伸縮し塗装面が割れる可能性が高いため施工方法の見直しとなった。造作家具のように下地を作ってしまうと落下の可能性、FRPで作成すると莫大な時間とコストがかかってしまう…。何か方法はないか模索している時に、サイン工事を担当している会社から1つの提案があった。EPS造形を使用してみたらどうだろうか。EPSとは強度が高い硬質スチロールを使用しているため耐久性があり、軽量でありながらFRPよりもコストを下げる事が出来る材料であった。すぐに設計事務所へ連絡し、使用の許可をもらい製作に取り掛かった。図面のR寸法で製作を行うため下地工事での施工誤差がないよう各工程の作業前後で細かく確認した。誤差が大きくなる程にEPSの出入りが変わってしまいジョイント部分に段差が生じてしまうため、慎重に作業を行った。

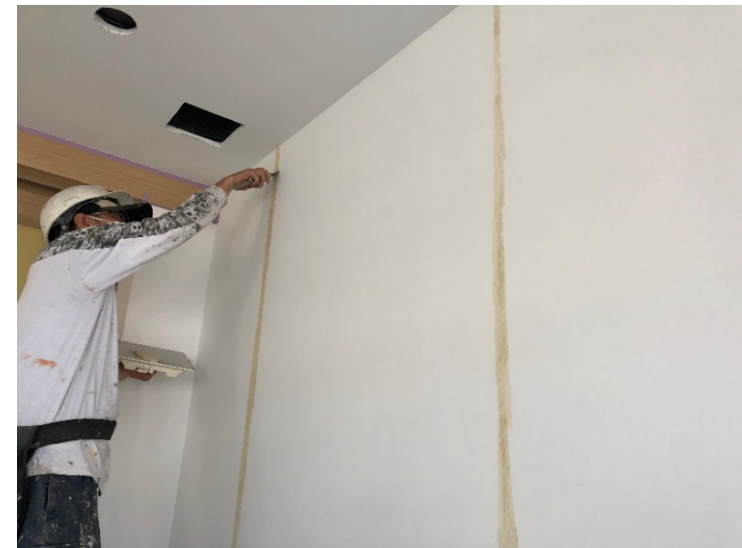
下地クロス張り完了後塗装前パテ処理状況

EPS造形の取付完了後は各棟塗装仕上げ部分に共通して施工したことはなるが、塗装作業前に下地クロスを張ることで塗装面が劣化しにくくなるように工夫した。単にボードの上からパテ処理をし塗装した所でボードのジョイント部分のパテが数年もすれば痩せてしまいそこから劣化しクラックが入ることが想定されるためそのような処置を施した。コストはかかってしまうが、タッチアップ等の部分補修が難しい仕上げが多かったため引き渡し後のメンテナンス費用を考えれば返ってコストダウンだと確信している。

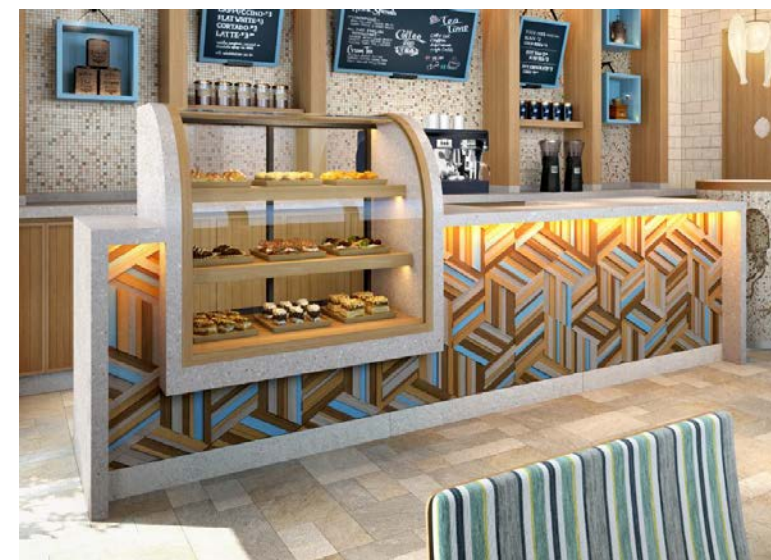
イメージパース

家具の製作を開始し、次は家具設置後の寄木材の取付図面の作成をすぐに行っていく。イメージパース及び完成写真どちらもカウンター正面にひし形の寄木材が取付られている。一見4色の寄木材を縦横に配置しているように見えるかもしれないが、よく見てみると3パターンの部材を使い分けて配置している。配色・木材の凹凸部のバランスを意識し、取付完了時をイメージし図面作成を行い、デザイン事務所の承認を得てようやく完成した。イメージパースと比べて多少の変更部分はあるが限りなく近いものを納められたと思う。本工事で納めた家具は全棟で30種類以上ある、この場で全て紹介できないのが残念ではあるが是非ともお店に足を運び家具の出来栄えを見て頂ければ幸いです。

各棟の造作家具の製作には多くの時間が費やされ、また打合せ・図面修正を幾度となく行った。その中でも製作開始までに時間がかかった物の中からCafé棟のレジカウンターに焦点を当てて解説していく。全ての家具の走り出しは同じで、設計図やパースを元にラフスケッチにて1つ1つの家具の雰囲気やサイズ感を、確認することから始まった。特に仕上材として多く採用された、コーリアン(人工大理石)は工場にて製作してくるため、現場での加工が行えない材料であったため、面の加工寸法などの細部まで打合せにて決定し製作を行った。現場での加工が行えない条件の中で、ショーケースのような既製品が家具設置後に納品されるものに関しては、何度も図面修正と製作図面の確認を行った。有効寸法が広すぎてしまうと、隙間が大きくなってしまい見た目が悪い、かといって狭すぎると機械稼働時に発生する熱を逃がすことが出来ず、故障や火災の可能性も危惧されることから数mm単位での最終図面修正を行い製作に取り掛かった。
