静岡県医師会館 新築工事

工事名： 静岡県医師会館新築工事

構造規模： 鉄骨造 地上4階建て（最高高さ GL+16.45m）

設計者： (株)高橋茂弥建築設計事務所

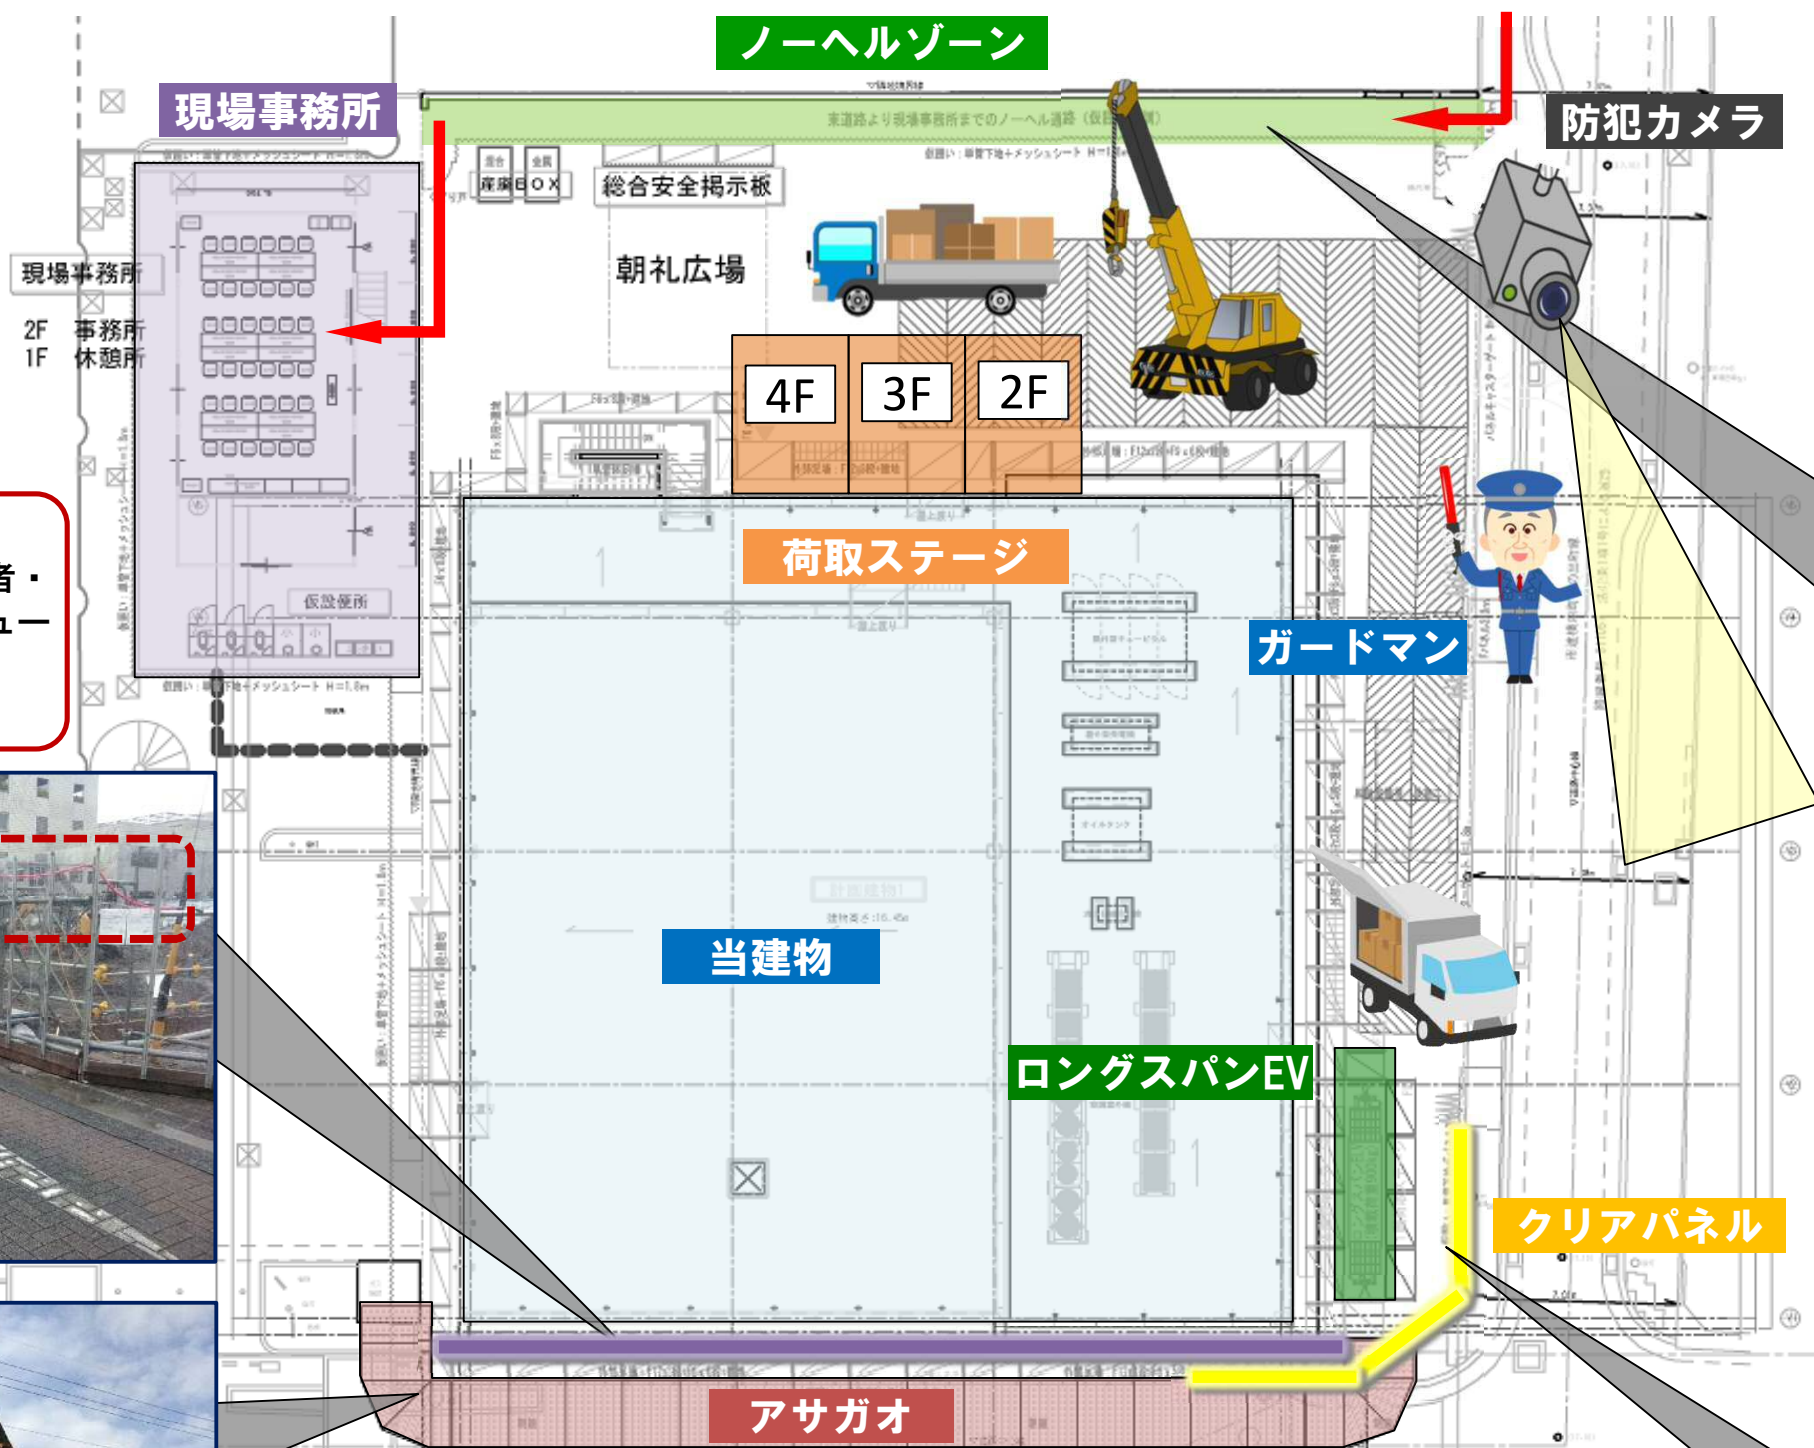
総合仮設計画

来客・作業員通路をノーヘルゾーンとして設置することで車両と歩行者の動線を分離し安全を確保しました。

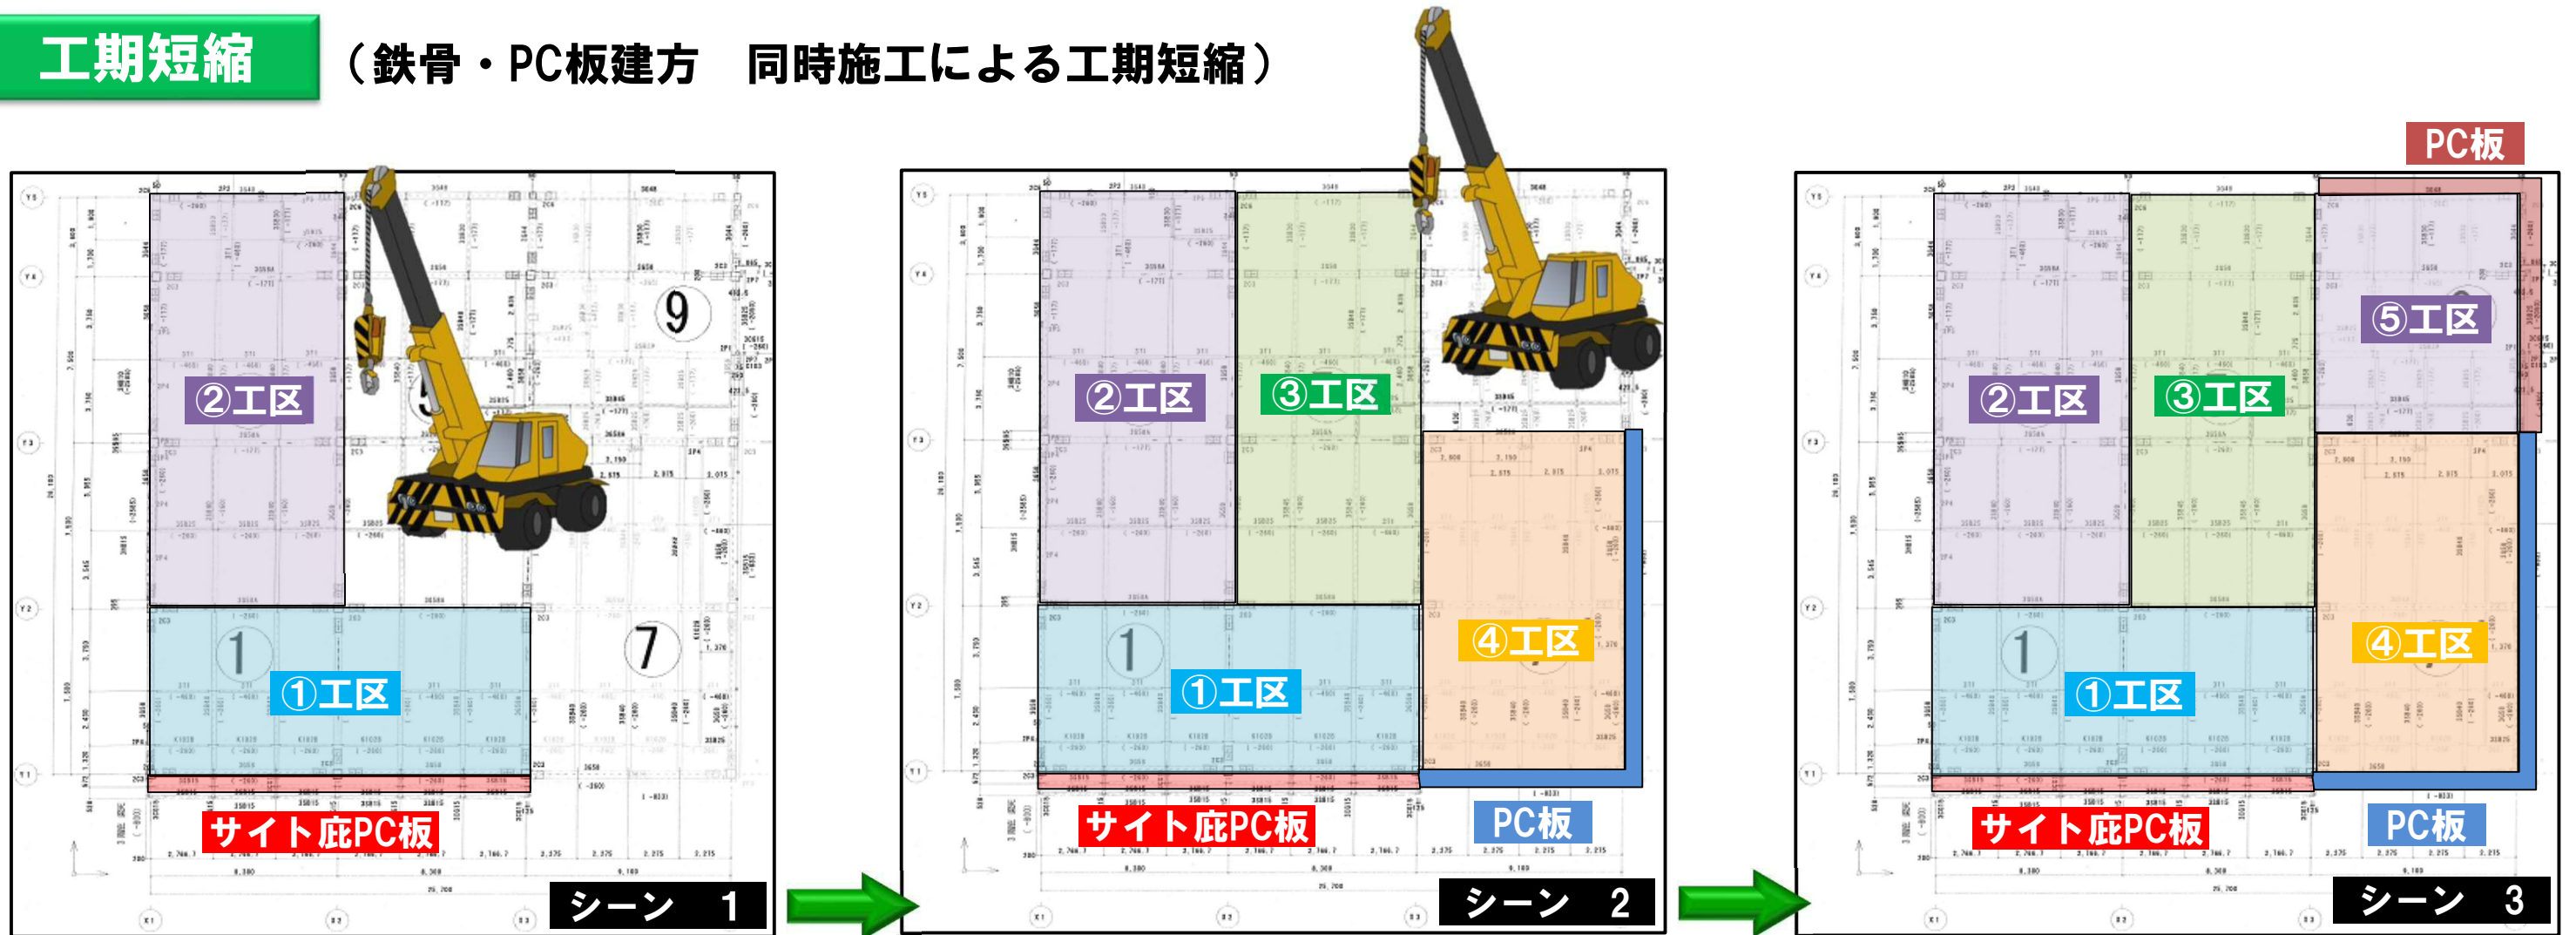
鉄骨建方と同時進行で底PC板の据付を行うことで底PC板据付の為に後でラフタークレーンを設置して底PC建方を行う手間が省けました。

敷地が狭く建て逃げ方式による鉄骨建方の為、鉄骨建方中に底PC板を設置したのちクレーンを移動しました。「シーン1」～「シーン2」～「シーン3」の順に進捗しました。

鉄骨建方までに底PC板を納入するためにPC工場・型枠工と密に打ち合わせを行いスムーズに建方を進めることが出来ました。

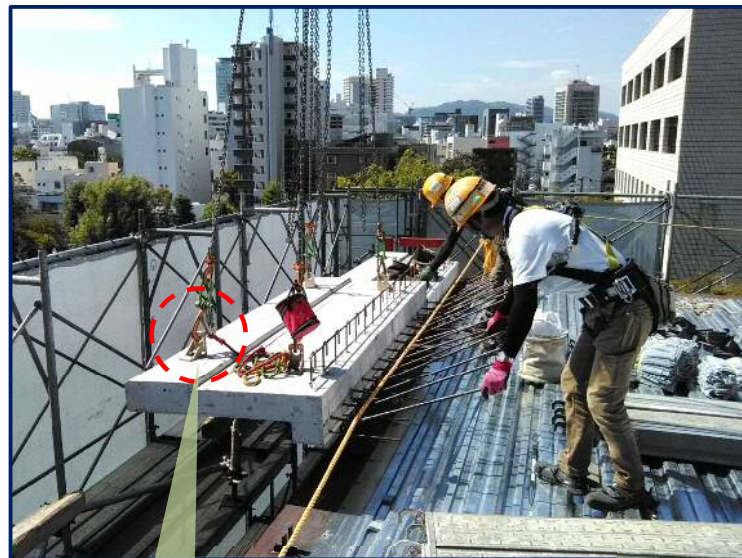
【 PC板 据付状況 】

CS底部分をRC造在来工法からPC板に変更しました。
2・3・4階は自社PC工場の鋼製型枠で製作し、転用の出来ない屋上階はベニヤ型枠とし型枠加工場で製作をしました。

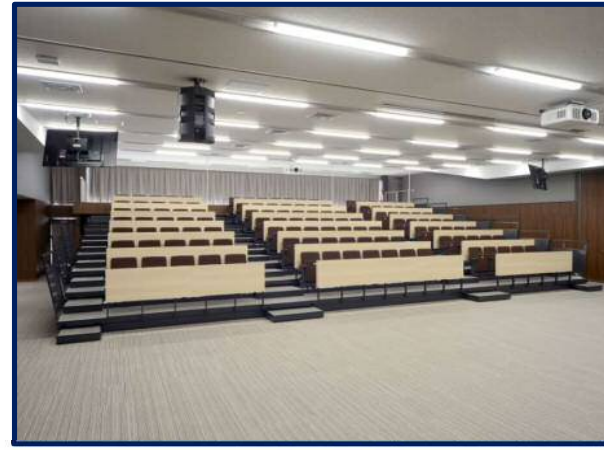
【 移動観覧席 使用時 】

講堂に移動観覧席を設置したことにより、階段状の座席とフラットな大空間の2通りを使用できる作りとなっています。講堂を可動間仕切壁で仕切ることにより、大小2つの会議室として利用もできます。

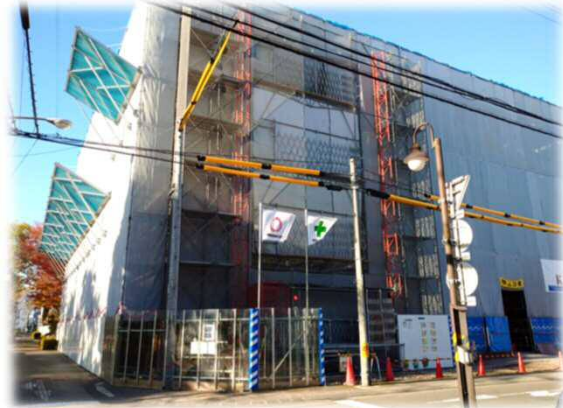
ロングスパンエレベーター

ロングスパンエレベーターは東面に設置しました。

搬入車両を敷地内すべてに入れ込むためにロングスパンエレベーターを足場から出ないように設置し、さらに仮囲いを内側に盛替えしました。

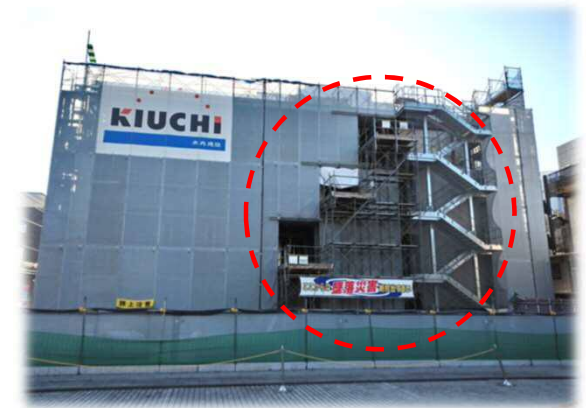
荷取ステージ

搬入ステージは北面の奥に設置し、資材の道路への落下の危険を低減させました。

当初は工程に影響が少ないサッシ開口部から計画していましたが、安全に配慮し奥に設置しました。外壁が最後まで残ってしまい工程調整に苦慮しましたが、街中での工事であるため、安全を最優先した計画で施工しました。

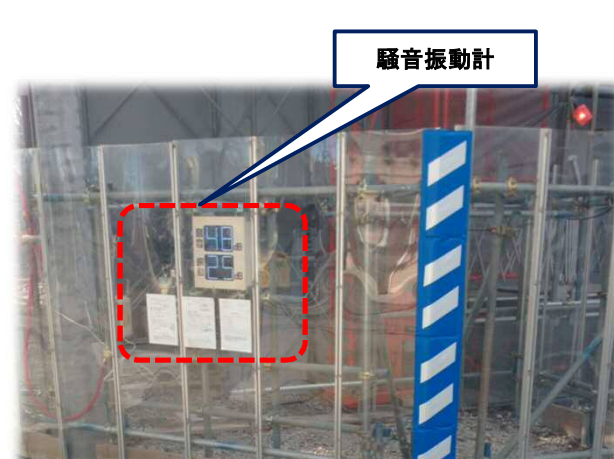
騒音振動計の設置

南東角地に騒音振動計を設置しました。仮囲いをクリアパネルとし、道路から数値が見えるようにし、通行者に見える化しました。
