令和2年度 今之浦市有地屋根付広場建設工事

石川建設株式会社

1. 工事概要

2. 建設の背景と建物概要

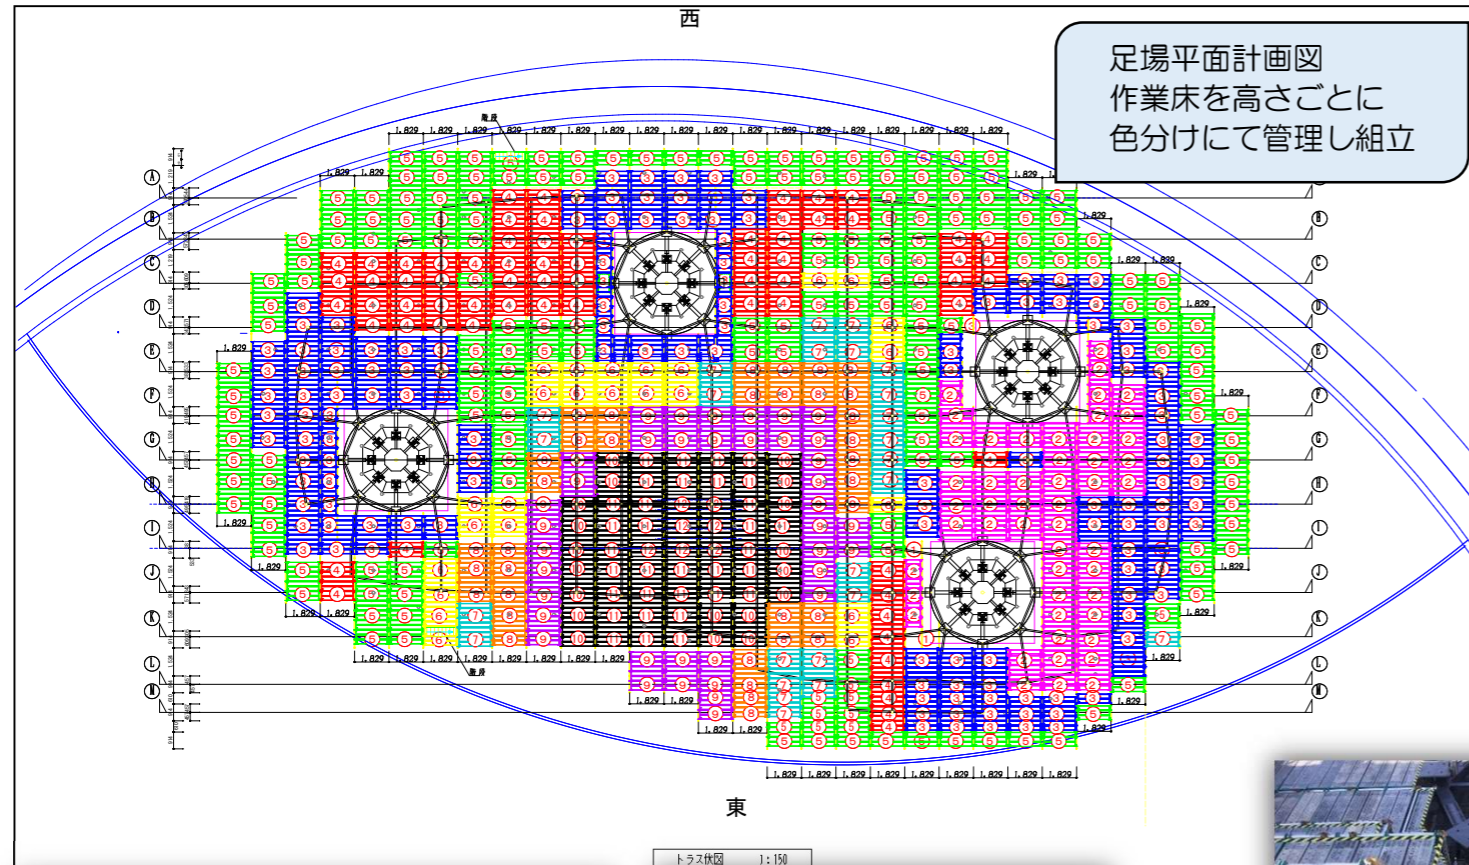
- 作業床高さ設定

広い場内でしたが別途多業者が同時進行となる工事でしたので運行通路、作業区画はMAバリケードを設置し日々変わる状況に応じてバリケードの移動を行いました。
 外部足場計画において足場の位置は座標管理とし、現地においてやり方出しを行い、トランシット測量機器を用いて足場の通り出し、位置を決めながら組立を行いました。
 作業床の高さは、仕上げ屋根形状に合わせた不規則な高さとし、変則的な高さを正確に管理するために図面にて詳細に検討しました。また最上段の作業床には足場特有である建地の突起が作業床面から出ない（完全フラット作業床足場）ように、建地1本1本の高さ設定を行いました。現場では図面との違いがないかその都度レベル測量機器にてレベル確認し組立を行いました。
 外部足場の作業床を検討するにあたり、屋根トラスのグローブ下端（トラスパイプをつなぐ玉）から40~60cm下がり作業床としました。また作業床はトラスグローブを支えるジャッキアップ支柱の目的と屋根工事において安全で作業性のよい足場となるように設定しました。12種類ある作業床と444個あるトラスグローブが干渉しないようにするために、全ての高さ寸法はGLからの高さを算出し、図面化を行い足場を組み立てました。作業床が12種類あるため作業床の高低差には常に危険が伴います。そのため全段の作業床端部にトラテープを張り、注意喚起を行う事としました。また物の落下危険性のある箇所は小幡ネット設置を行い落下予防措置を行いました。

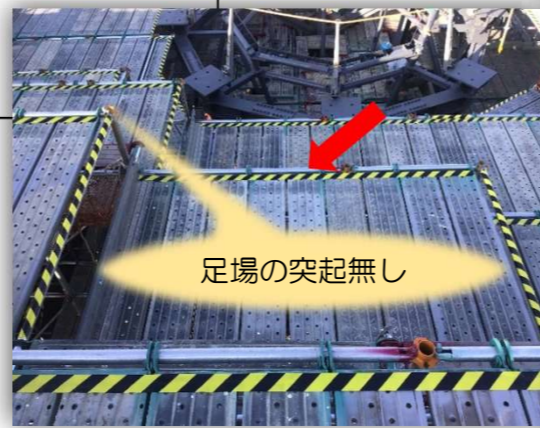
前段 高低差へ注意喚起

外部外部足場組立前に先行して足場施工図を作成し、施工図を元に仮設資材工場にてモックアップの製作を行いました。多数の作業床高さ設定により高さ調整を475mm毎に出来る次世代足場としてトラス、膜工事においては作業床の隙間による足の踏み外しを無くし、物の落下を防ぐ安全で施工性のよい足場とする検証、検討を事前に行いました。
 「モックアップは8パターン考え、組立てを行い隙間、物の落下の危険性が一番少ないものを採用としました」

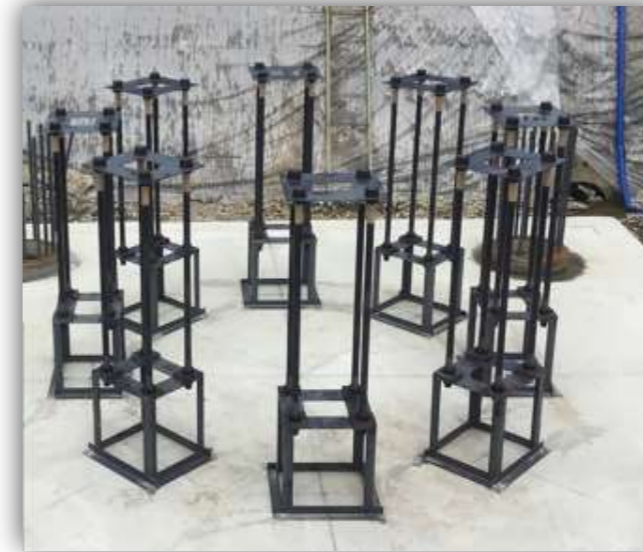
基礎鉄骨アンカー

基礎打設時は常に鉄骨アンカーの位置確認をトランシット測定器で確認しながら打設し、誤差がほぼ無い状態としました。

建物の位置出しにおいて1つも同じ通りが無い杭位置、基礎位置（鉄骨アンカー）の正確性が、上部鉄骨位置やトラス支承部位置に関わることにより、誤差を非常に少ない状態としなければなりません。

正確性を求め、位置出しポイントを決め、座標管理により進めることに留意しました。

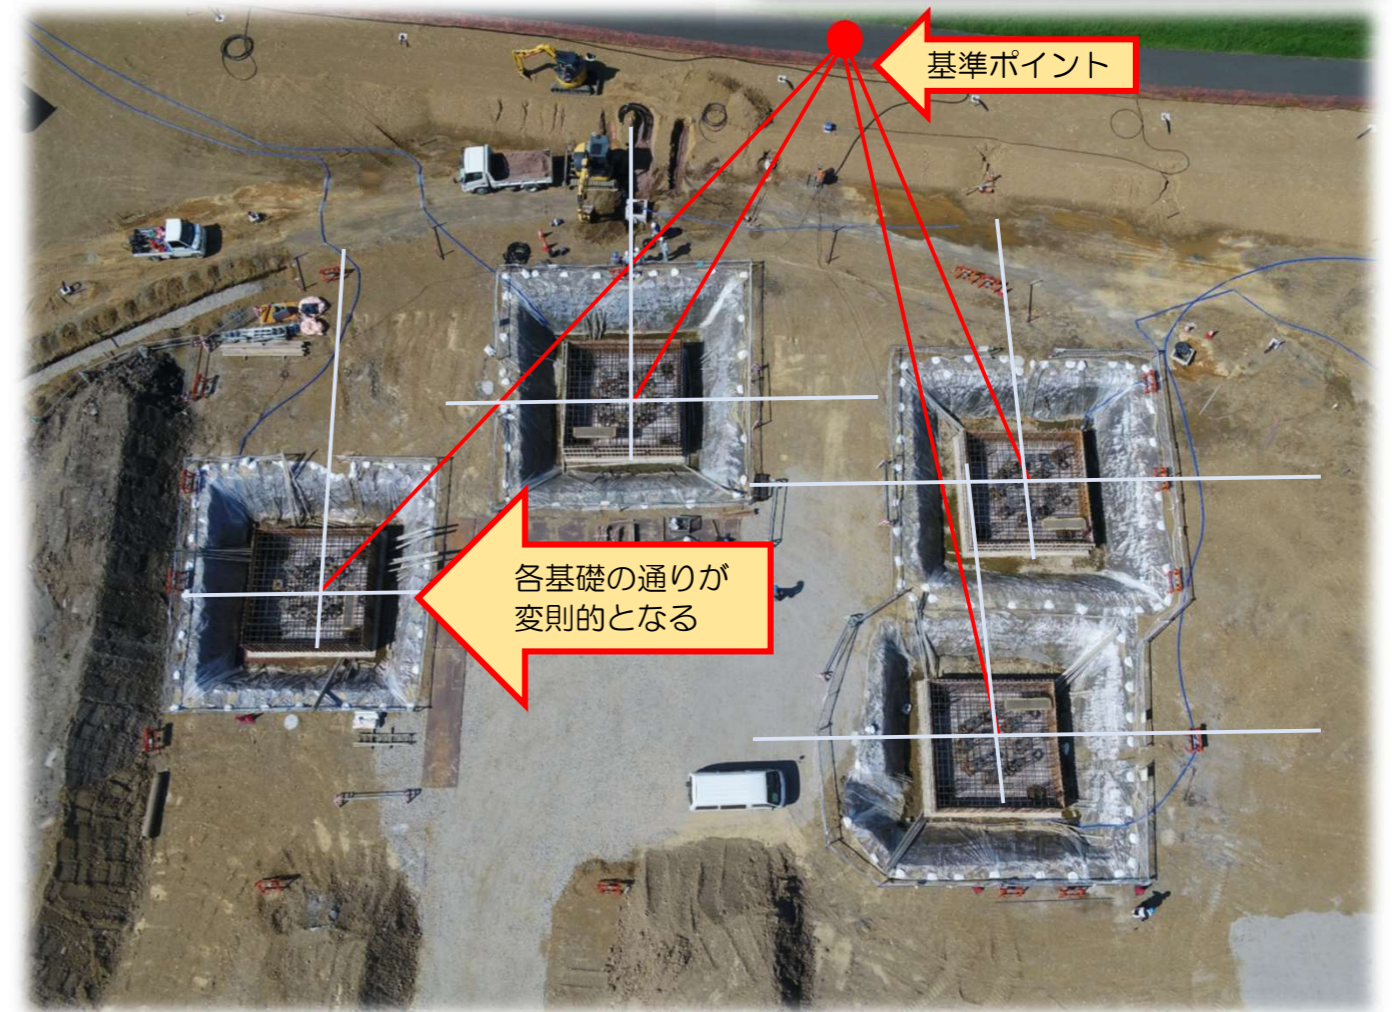
基礎工事状況（平面）

基準ポイント

各基礎の通りが
変則的となる

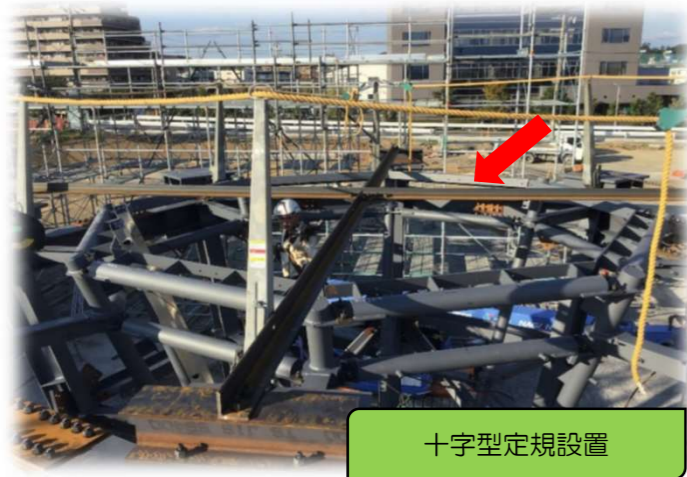
十字型定規設置

下部鉄骨はトラスを支える柱が大きく分けて4つあり、各柱は外廻りの8角形柱と内側の樋膜鉄骨下地から構成されています。建て方精度はトラス設置において外廻りの柱天端支承部台プレート位置が±10mm、レベルは±2mmが許容値により、細心の注意を払い建て方を行いました。鉄骨建て起こしは8角形により柱1本建て起こしを調整すると他7本のネジレ、傾きが予想されました。そのため精度確保のために、十字形の鉄骨定規を設置し固定式とし、また定規が無い箇所は床面コンクリート上にポイントを記し下振りにて建て起こしを行いました。全体がバランスよく精度確保した建て起こしを完了するのは1ヵ所につき半日以上費やし大変苦慮しました。すべての天端プレート（8箇所）へ次工程のトラスの基準墨出しを行い、問題無いことを確認し進めました。

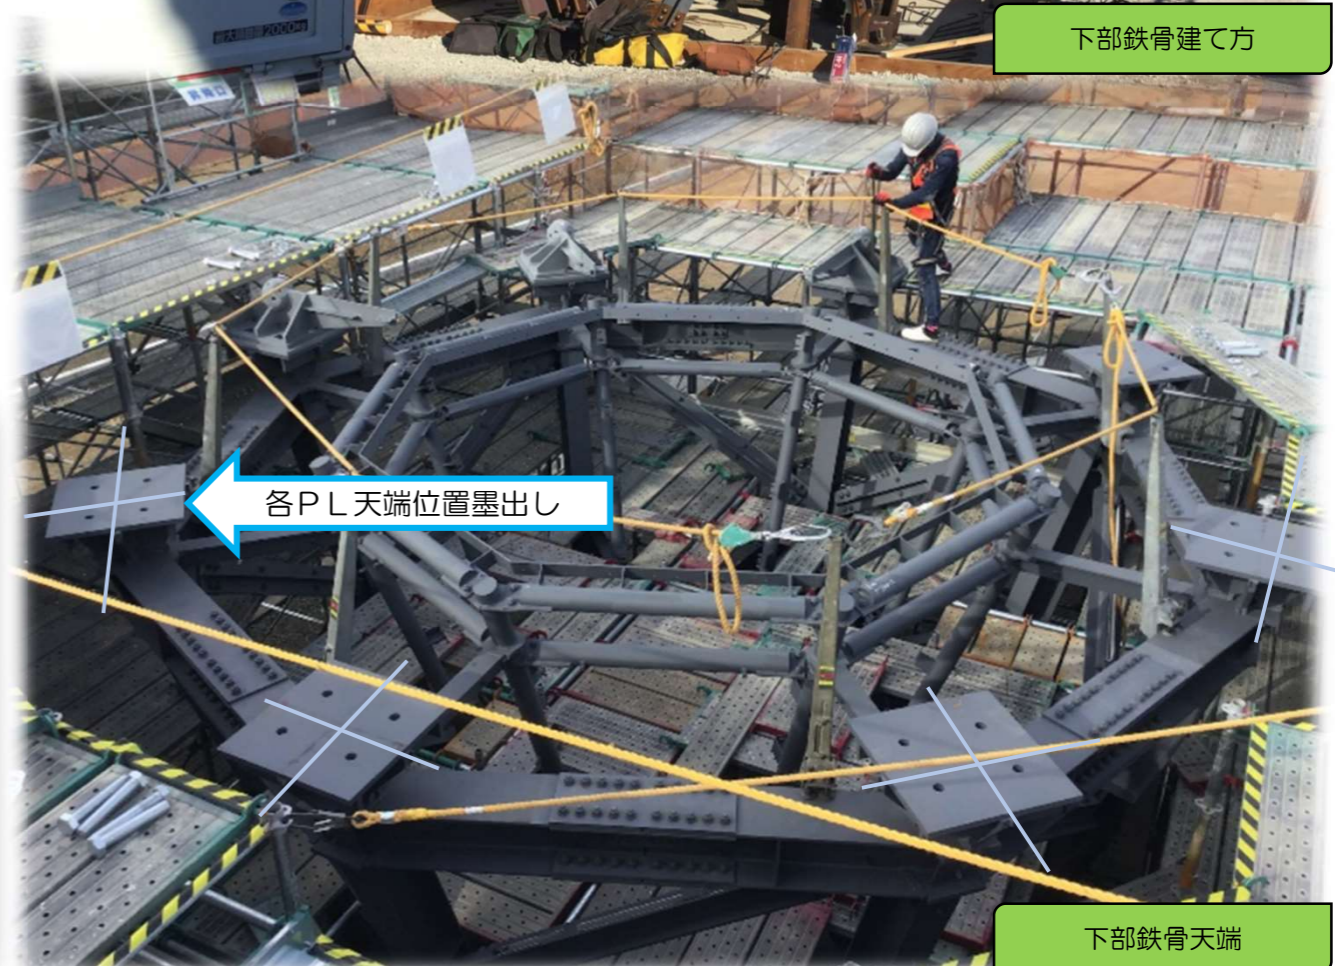
各PL天端位置墨出し

下部鉄骨天端

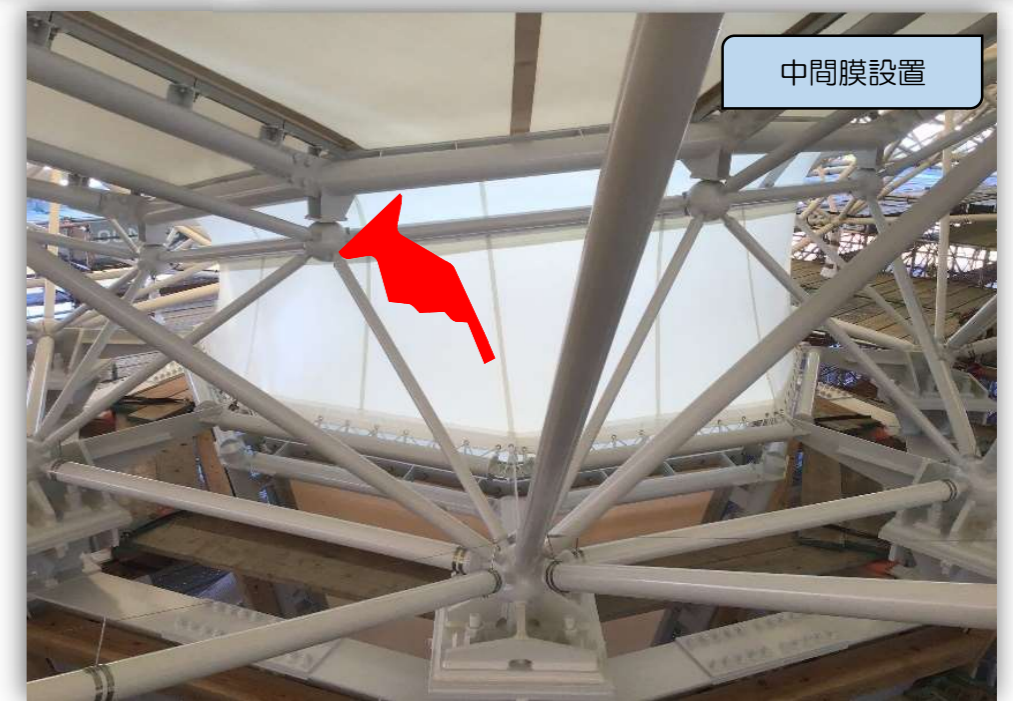
c トラス・屋根膜工事-1

トラス工事は決められた位置・高さにパイプとグローブ(パイプをつなぐ玉)が配置されるため、不規則な配置・高さの違う天端土台プレート下部鉄骨と一致するのが大前提となります。また途中の柱で合わなくなる可能性があり、非常に高い施工精度を要求されました。しかし施工時には仕上がりパイプ位置の高低差が大きく、足場を変則的な高さで調整したとはいえ、いつ足を踏み外して転落・転倒があってもおかしくない施工でした。そのため毎日、朝礼後には作業員全員で施工範囲の確認と注意箇所を確認、指差し呼称を行い「絶対に事故はおこさない」を発声にて作業に挑みました。

「提案・変更」として当初屋根膜(上屋根膜)と樋膜(下部鉄骨部膜)の2分割で、別々で構成される膜の取合いの隙間から雨水が途中で漏れてしまう可能性がある納まりでした。そこで中間膜を追加することを提案し、3次曲面形状になる中間膜を現場で原寸、型紙を取り工場にて加工を行いました。中間膜の上端と下端は高さが一定ではなく、出張点も上下違うことより、寸法の誤差によるたるみやシワが無いように少しずつ展張を行い張りのある仕上げとするのは大変苦慮しました。

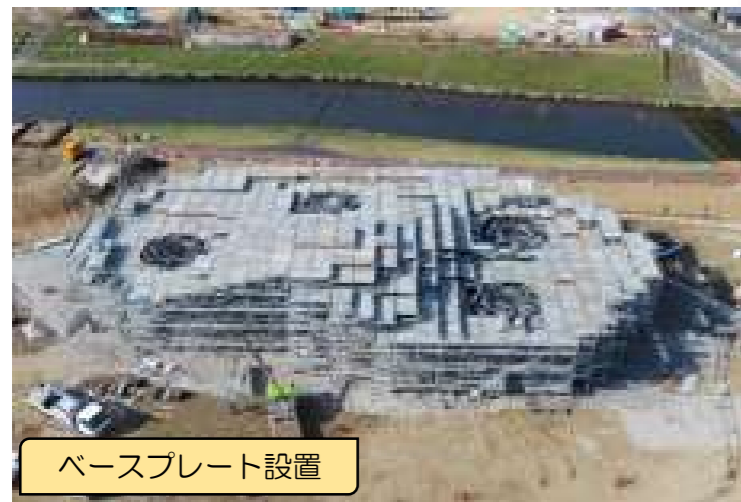
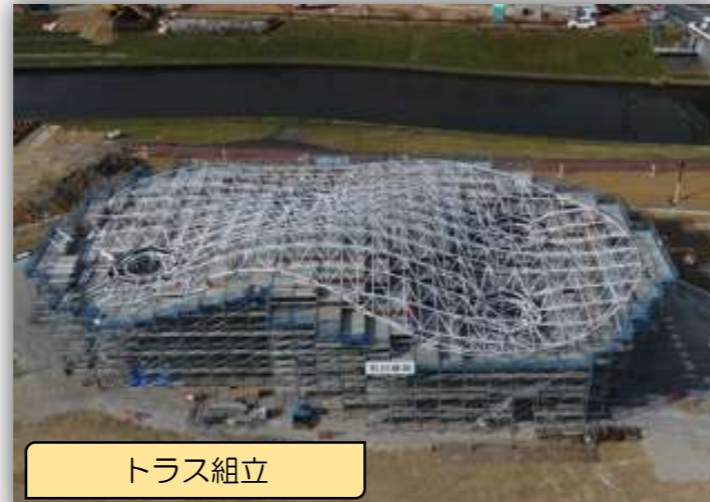
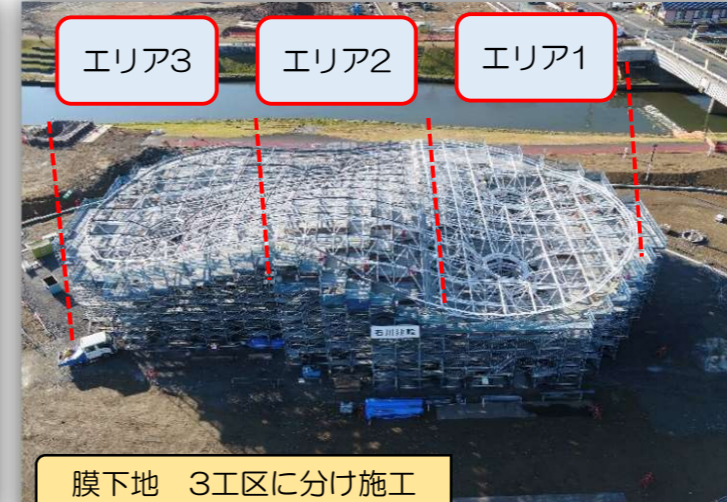
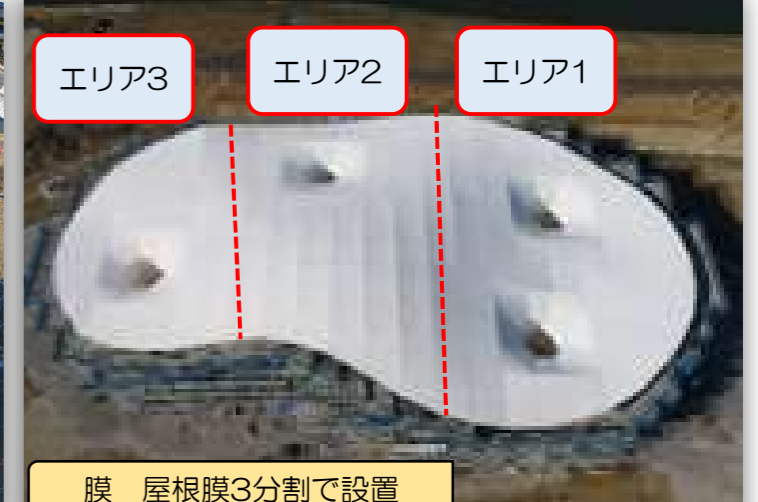
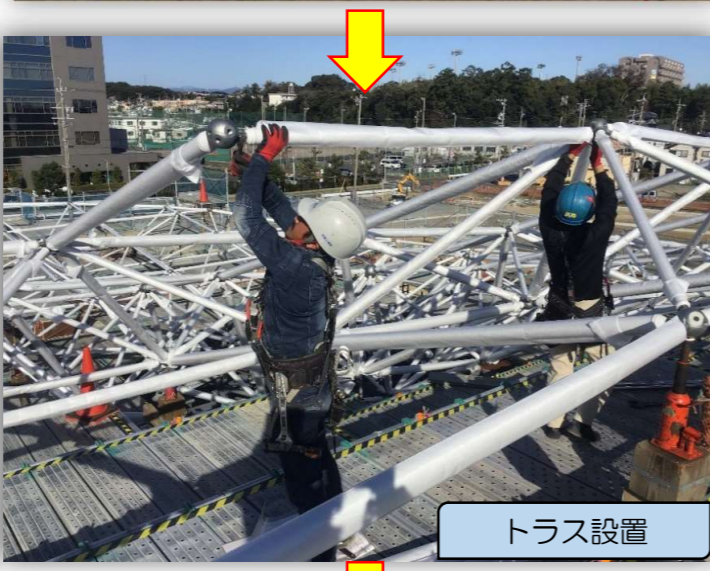
d トラス・屋根膜工事-2

トラス工事は、下部鉄骨ベースプレート天端へ基準となる位置出しの地墨をレーザーにて上げて行いました。下部鉄骨天端レベルは、建て起こし時に基準範囲内であることを確認しましたが、再度測定し問題無いことを再確認したうえでトラスベースプレートを設置し、1610本の長さの違うトラスパイプとパイプをつなぐグローブ444個を組み合わせていきました。各支点のレベルが違うことにより、トラスの大組が出来ないため1本ずつ手組みにて施工しました。当初懸念していた下部鉄骨位置のズレによるトラスの納まり不良は問題無く組み上がり、全てつながったときは感無量でした。トラスパイプ組後は膜屋根下地の2次部材をパイプ上に小組し、レッカーにて設置し、全ての2次部材を現場塗装しました。工期が限られている為、3つのエリア分けを行うことと屋根膜も3分割し塗装完了エリアより屋根膜設置を行いました。膜の展張は1月～2月時期により、強風による膜材吊り荷中での作業員のおおられ転落、揚重機の転倒が考えられたことから、予報に注意しながら風の少ない朝6時より作業を行いました。トラス、膜においては専門業者も経験したことのない変則的な納まり形状によることと作業の難易度が高いことで、日々の納まり確認と次作業の調整には大変苦慮しました。

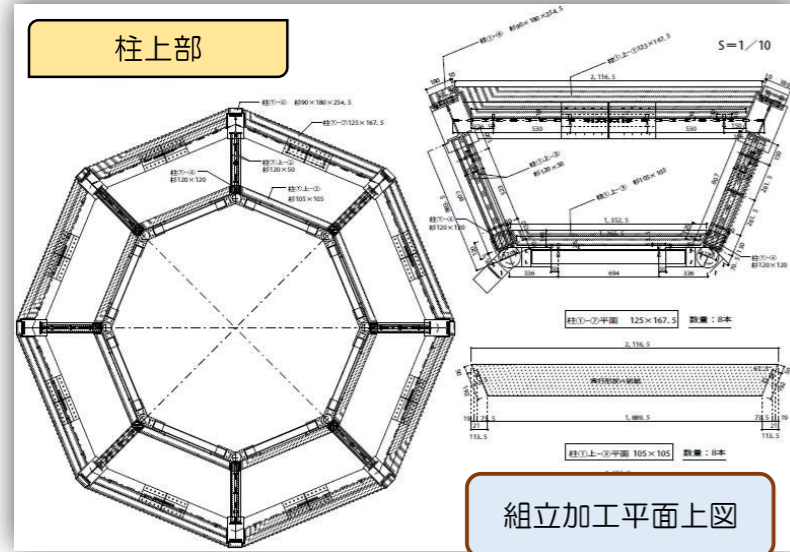
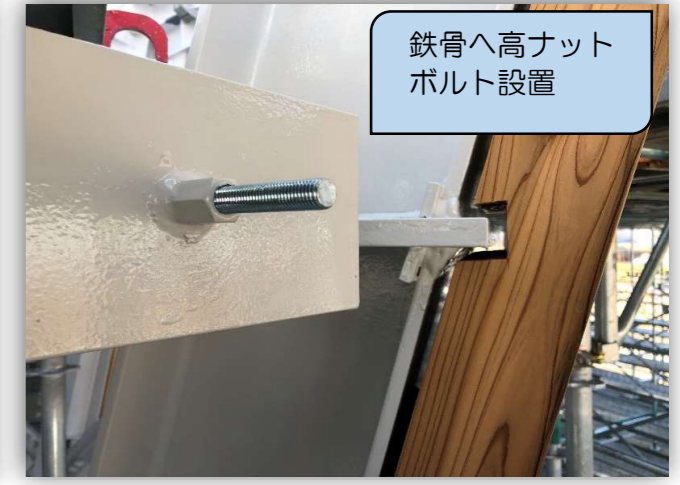
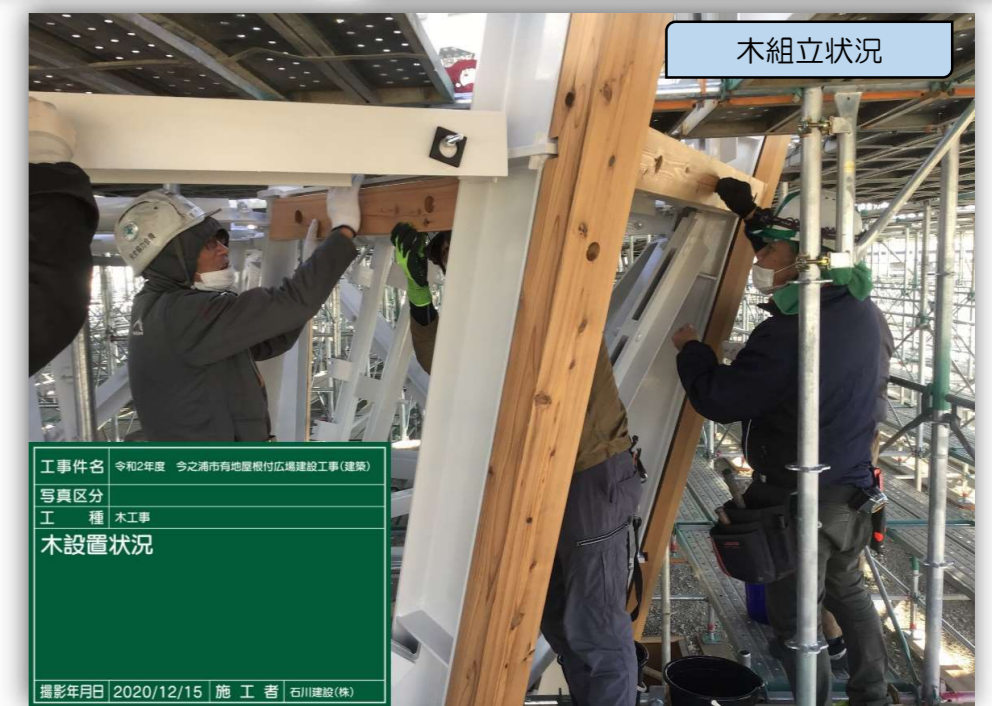
e 木工事

木工事は鉄骨の柱、梁へ設置しました。当初よりの懸念事項としては、どのように鉄骨へ木の固定を行うかの検討、外部露出部により鉄と木が接することによる腐食を起こさない方法の検討、上中下段の梁へ設置する端部の角度や長さの検討がありました。鉄骨製作は取り掛かるリミットもあることから、現場での作図・検討には大変苦慮しました。

木を固定する方法としては、材料運搬中や建て方中の破損や折れを考慮し、鉄骨へ高ナットをあらかじめ溶接固定しましたが、R面への水平梁への設置にも気を遣いました。鉄骨面と木の設置面には耐久性のあるゴムを高ナット箇所へ設置し、鉄と木の隙間をあげ対策しました。各所角度や長さの違う木材料の加工は、作成した木加工図をもとに鉄骨建て方完了後、型板にて現場寸法を当たり、寸法の違いがないかの確認を行ってから加工をしました。固定不良や角度、長さの違いによる材料の不足や再加工もなく仕上がり、改めて事前検討の大切さを知りました。

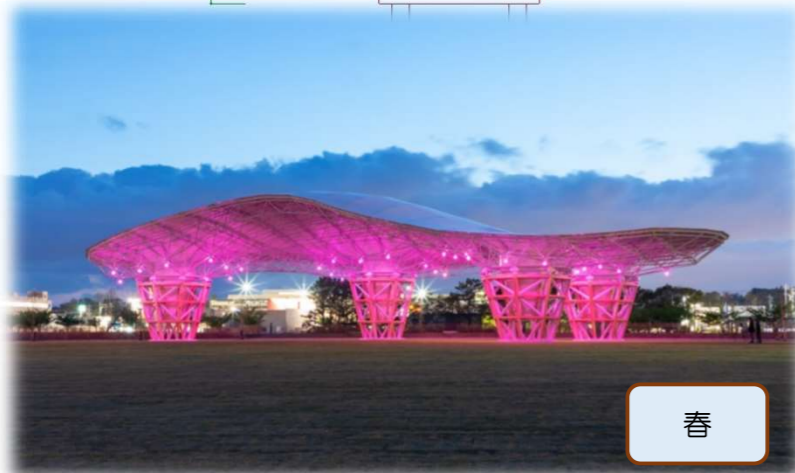
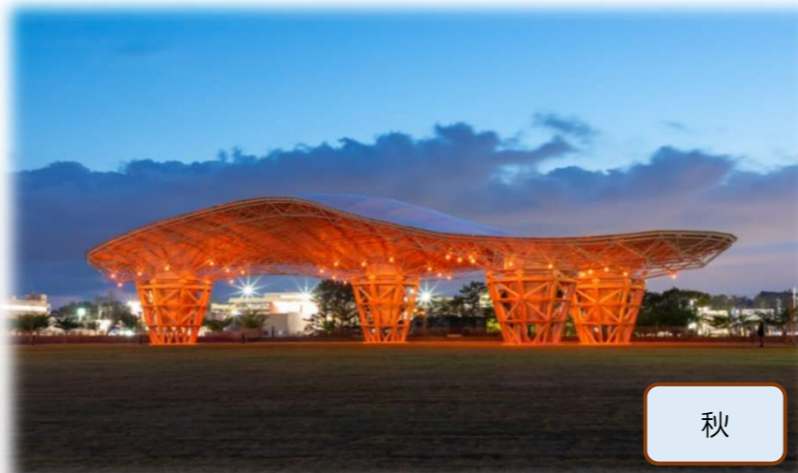
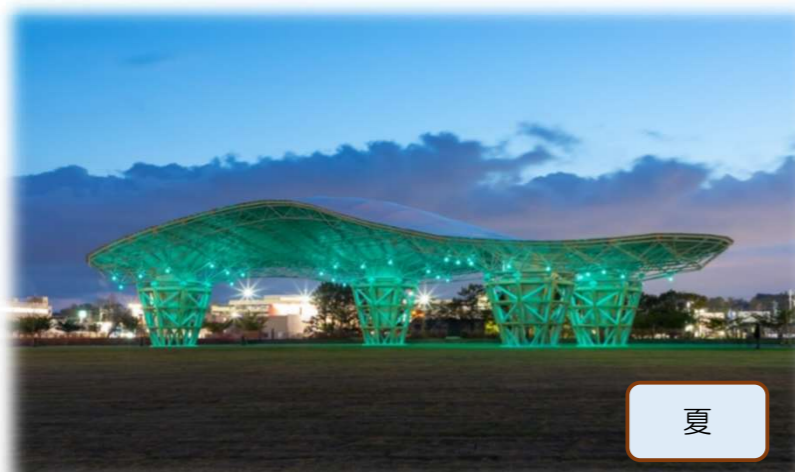
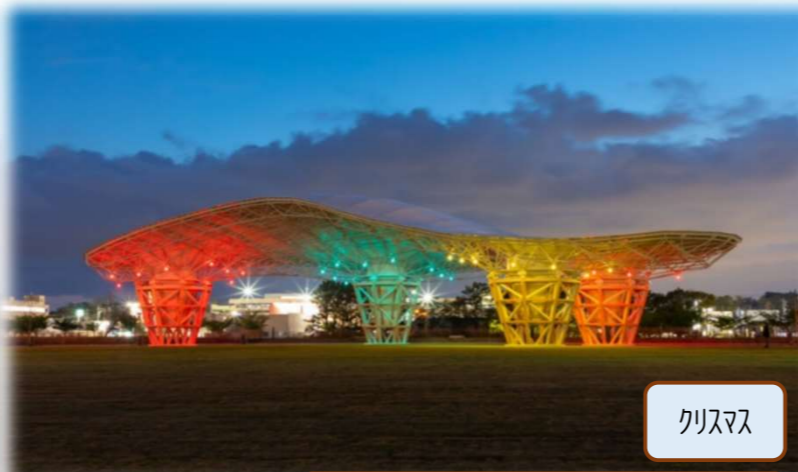
季節に合わせた色での照明の点灯

建設地は、これまでであった1.3ヘクタールの公園と今之浦川を挟んで隣接する2.4ヘクタールの市有地です。この広場には雨でも使える屋根付き広場や7600㎡の芝生広場、災害に備えたあずまや、大型複合遊具、ふわふわドーム、噴水広場があります。当社はこの中で屋根付広場を建設しました。またこの整備には磐田市より受注した多くの業者が混在する中での工事となりました。屋根建築は楕円形を描く多目的広場の弧に添わせるように位置し、公園の象徴となるような”大きな樹”をモチーフとしています。広場に架かる屋根建築は、本広場のなかでも重要な要素のひとつを担っています。大きな樹をモチーフとした屋根建築は、太い幹から枝を大きく広げる樹木のような構造と白い透光性のある膜を屋根材料としています。そのため日中は柔らかな光に包まれた明るい空間となっております。また夜になると柱や屋根を照らし出す照明が点灯し、この照明は四季折々の季節の移ろいに合わせて色を変え、広場の空間を楽しませる演出となっております。
