# Jubilo Club House ・ Athlete Center新築工事

石川建設株式会社

## 1. 工事概要

工 事 名 Jubilo Club House・Athlete Center新築工事  
工 事 場 所 磐田市大久保891-106  
発 注 者 (株)ジビロ 代表取締役社長 木村 稔

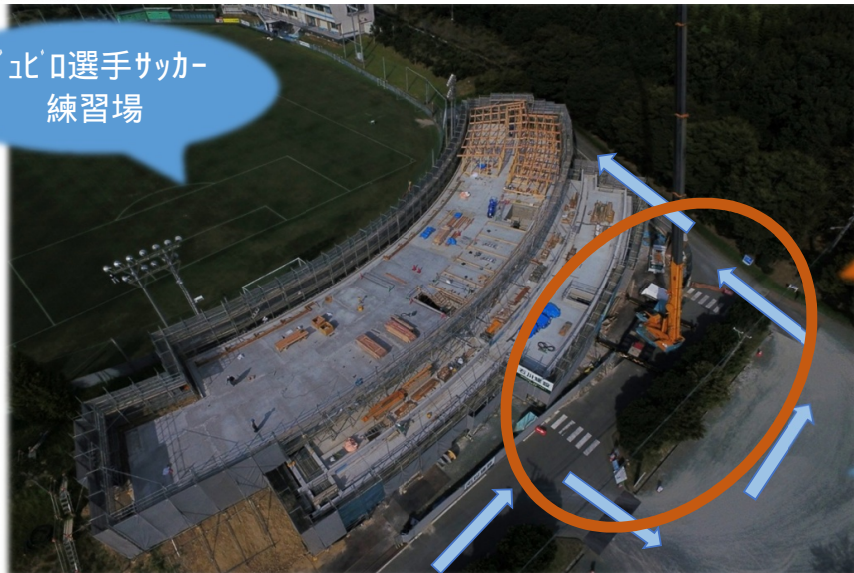
車輛通行路を迂回路  
を設置し作業スペース  
として利用

ジュビロ関係車両の迂回路  
を設置し通路一部を利用  
してのレッカー作業やコンク  
リ打設作業を行いました。

工事施工範囲の敷地北側にはジュビロ選手の練習グラウンドが有り、敷地に沿うように選手、他関係者の使用する通路となっており、工事仮囲い内の作業スペースだけでは、レッカー作業やコンクリート打設作業などの車輛パ-スが確保できないので、ある程度の期間、通路の一部を作業スペースとして利用させていただき、第三者の通行は迂回路を設置して、安全確保を第一優先に誘導員を2名配置し対応しました。とにかく材料パ-スが限られていたので、工程ごとに材料搬入と搬出を繰り返し、日々の細かな管理で小パ-スながら混雑した現場にならないで、整然と綺麗な現場を保ちながら工程を進めることが出来たと思います。ジュビロの練習見学には多数のファンが来場しますので、工事案内看板は完成パ-スを入れ見やすく分かり易く表示をして工夫し、安全対策としては、ジュビロ側の警備の方と常に連携をとり、工事の日程等を調整し第三者の安全確保に努めました。

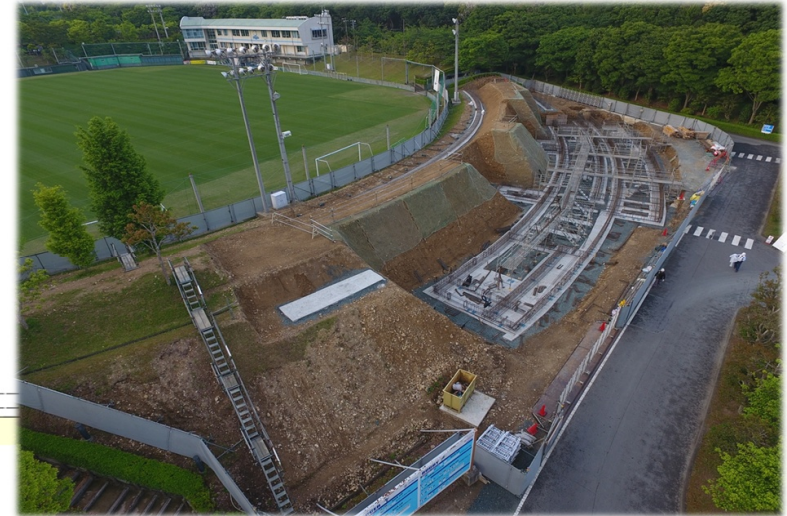
法面、根切り基礎工事状況

既存の斜面を出来る限り残すように、施工図を作成し業者との打ち合わせを重ね根切り面に関しても綺麗に且つ最小限で掘削作業をおこなえました。

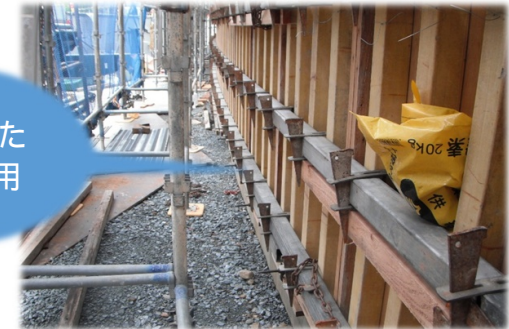
1F躯体曲面型枠状況

Rに成形した  
鋼管を使用

2階  
スラブ

1F鉄筋コンクリート造の躯体工事では、設計のコンセプトにあるように、打ち放し仕上げの曲面壁がサポーターや記者など練習場を訪れる人々を迎える顔となります。その為、曲面壁の型枠の精度やコンクリートの空隙やムラなどの無いように、綺麗なコンクリート壁となるような一発勝負の施工が要求されていました。

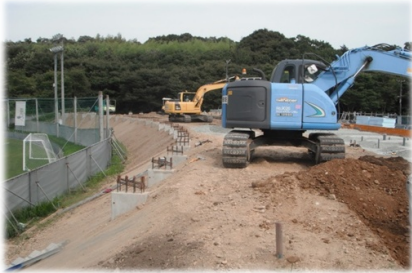
2F基礎部分法面埋戻し成形

2階木造部分の基礎工事では、1階躯体部分の埋戻しをしながら斜面を形成し、2階部分の基礎工事を行いました。

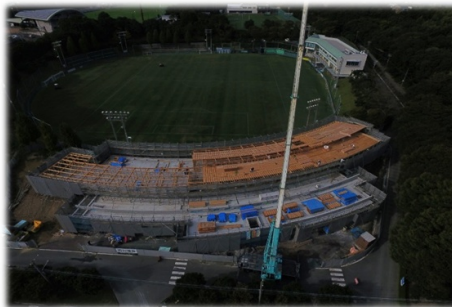
2F木造建方状況(上空より)

2階木造部分では、部材をまとめて置いておけるスペースが無いので、建方の順番に沿って細かく番付した部材により、片側から柱、梁、筋違、野縁と屋根の下地が施工でき、次工程に取り掛かれるよう工夫をした建方計画を立て、雨仕舞を優先するように施工を進めました。
