平成26～29年度 新斎場建設工事(建築工事)

工事概要

| 工事名 | 平成26～29年度 新斎場建設工事(建築工事) |
| 建物用途 | 斎場(火葬棟・葬祭棟) |

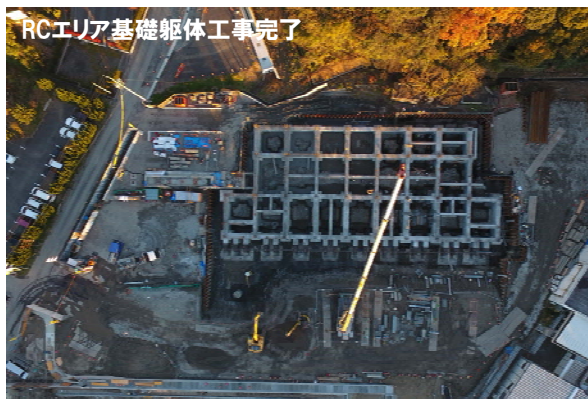
RC造エリアの基礎を先行施工。S造側の地山は残したままなので近くまでレッカーをよせることが可能。レッカー費の削減にも繋がる。

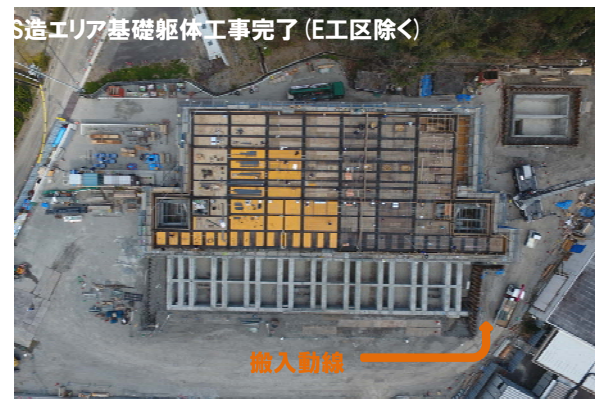
RC造エリア上部躯体工事着手後、S造エリアの基礎工事を開始。(C,D工区) E工区の未施工部分は通路として使用。

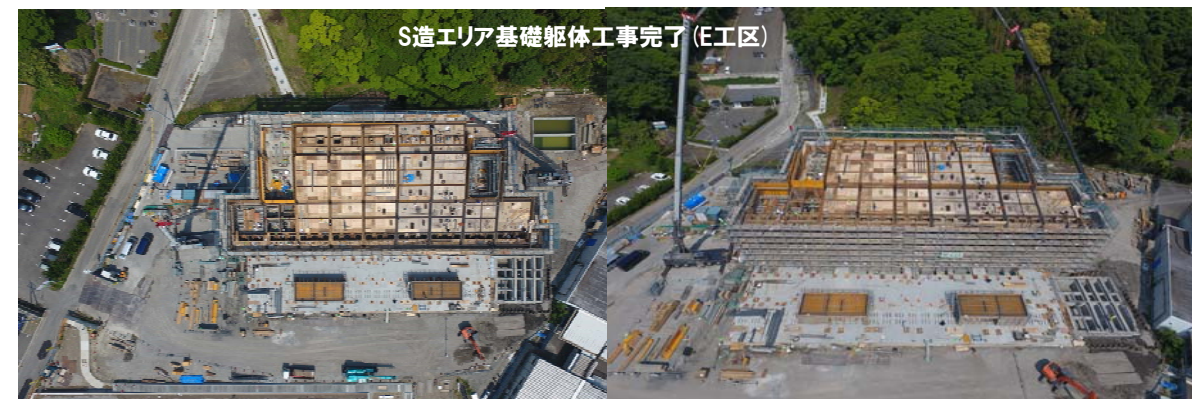
施工数量が多い1階躯体工事完了後の着手を最低条件とし、S造エリアの鉄骨建て方時期の逆算によりS造E工区基礎工事着手時期を決定。またRC工区躯体工事の工程を主軸とし、S造基礎工事は鉄筋型枠工事の隙間に当てはめる工程をとすることで、施工班を追加することなく工事を進捗した。

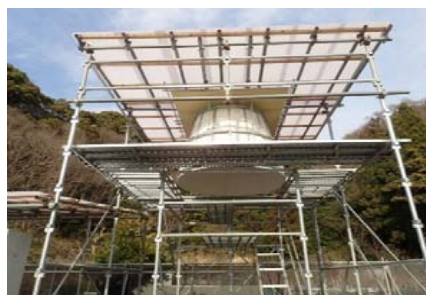
天井LGS組立 (モックアップ)

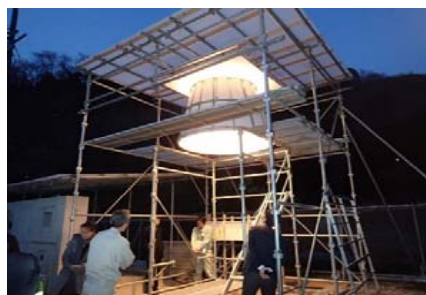
天井ボード組立 (モックアップ)

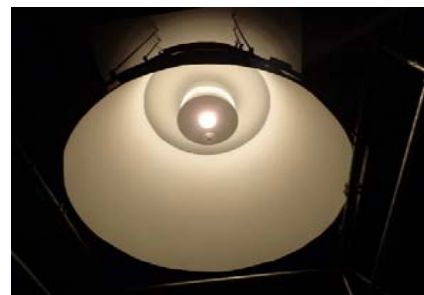
ライトアップ (モックアップ)

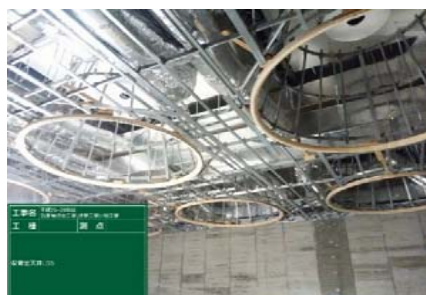
ライトアップ (モックアップ)

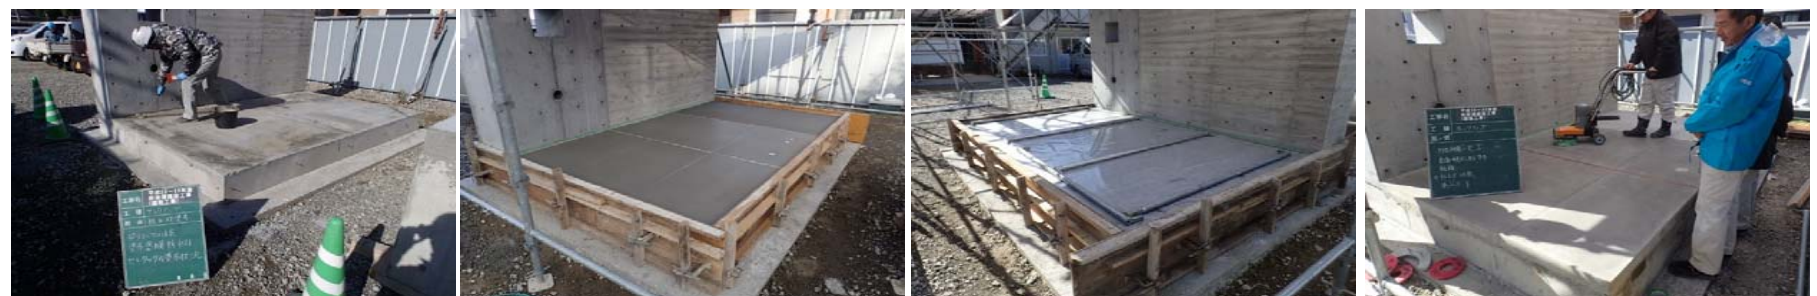
鏡面仕上げコンクリートは施工例が少なく、施工手順や仕上げり状況が把握しづらい状況でした。施工方法や材料選定により、施工後の仕上げり状況や品質が大きく左右されるものです。事前に懸念事項を抜粋及び施工を試験的に実施することにより実際の使用材料から施工方法土間カッター施工時期、養生方法・期間等をモックアップ作成にて確認を行いました。

①緩衝材塗布 (セレタックG)

②木目地取付・下地コンクリート打設完了

③コンクリート養生状況 (1週間以上)

④鏡面仕上げ状況

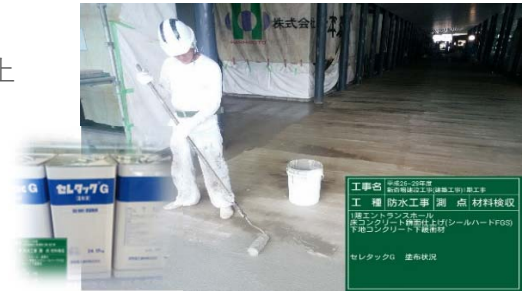
「緩衝材塗布(セレタックG塗布)」

下地コンクリートのひび割れが仕上げ部分に伴って発生する懸念があった為、追従性のある緩衝材を塗布。

下地コンクリートと仕上げコンクリートの間に**緩衝層**を設ける。
使用材料：ポリマーセメント系塗布塗膜防水材「セレタックG」使用
本材料により、下地コンクリートと仕上げコンクリートの接着性を確保した上で下地コンクリートにクラックが発生する際のコンクリート動きに追従し、仕上げコンクリートへの影響を軽減する。

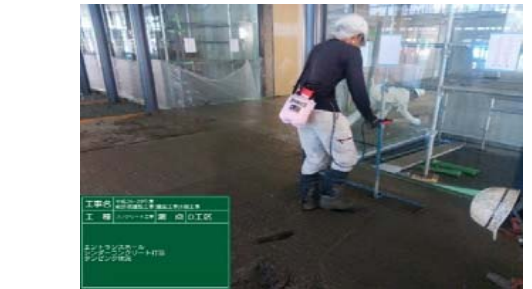
「打設時のタンピング実施」

コンクリートの密実性確保によりひび割れ防止対策。また、コンクリート打設後の沈下及び不均一な骨材分布となることを防止。

- ・打設時の**タンピング**により、表面強度や鉄筋付着力を向上・空気水分を排除し硬化後の沈下を防止及び不均一な骨材分布を防止
- ・コンクリートの**湿潤養生**により乾燥収縮クラックを抑制。
養生材：「ポリシート」使用 ※6. 養生計画参照

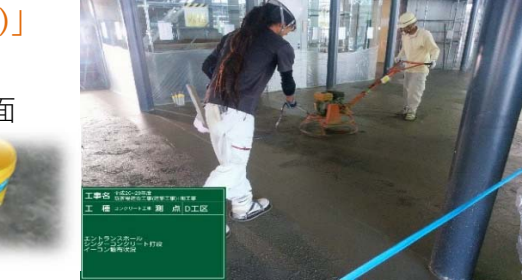
「イーコン散布(初期ひび割れ防止)」

初期乾燥収縮クラック防止の為、コテ仕上げ時に生コンクリート表面乾燥抑制剤散布。

- ・打設後、金鋺仕上げ時に表面乾燥抑制剤を散布の上仕上げを行う
表面乾燥抑制剤：「生コンクリート表面乾燥抑制剤 E-コン」
- ・減水材や膨張材等の添加剤。
減水材：「AE減水剤 チューボールEX60」使用
膨張材：「低添加型コンクリート用膨張材 デンカパワーCSA タイプS」
- ・施工前に骨材の選定をする

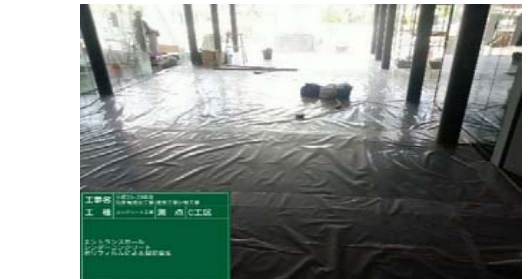
「湿潤養生」

ポリフィルムにてコンクリートを全面敷設し湿潤養生を実施。(打設後1週間以上)

施工計画により、クラック発生抑制ができました。その中でも最重要だと考えたものが、コンクリート湿潤養生と下地コンクリートとの緩衝層を設けることです。床コンクリート面は内部であり、その他仕上げ材の関係上散水養生に注意が必要でした。そこで、防湿シートを使用することでコンクリート含んでいる水分の蒸発を防止すること、水分を防湿シート内で捕捉することで自発的に水分の不足を補うような処置を施しました。確実な水分補給と省力化を実現出来ています。また、仕上げコンクリートのクラック防止を実施しても下地コンクリートの収縮により、クラックが誘発される可能性があるの追従性を有している材料を使用することで動きに対する緩衝層を設けることが大きな効力を発揮したと思います。

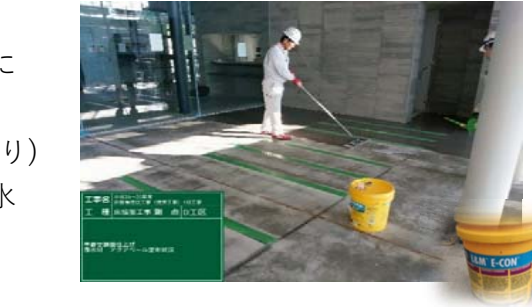
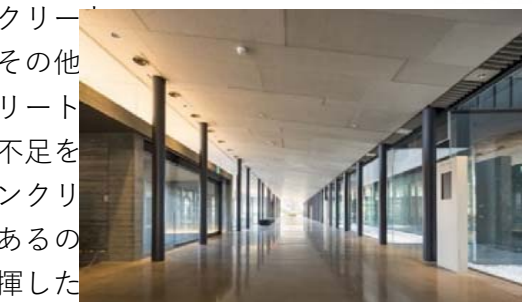
「仮防水(アクアペル塗布)」

外部は仕上げコンクリートの養生期間中に白華が発生する可能性がある。(シールハードの施工上の注意点より)白華防止の為、施工後に浸透型吸水防止剤を塗布。

養生期間中のコンクリート面白華防止の為、表面に一時的な**仮防水処理**を施す。使用材料：浸透型吸水防止剤「アクアペル プラス」

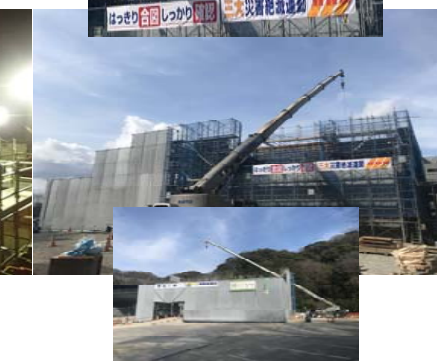
現場内の照度確保により安全性を確保
